# 盐田大队深盐路消防救援站训练塔

## 加固工程

工程名称：盐田大队深盐路消防救援站训练塔加固工程

设计阶段：施工图

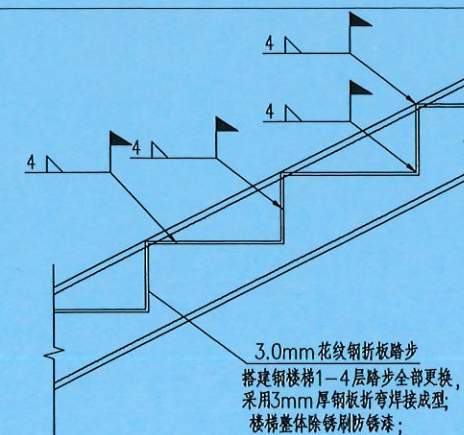
## 钢楼梯加固修复措施 1:60

## 钢梯修复大样

施工内容包括：1—4 层钢楼梯踏步更换为 4mm 厚钢板折弯焊接件，钢爬架、钢楼梯整体除锈刷防锈漆；

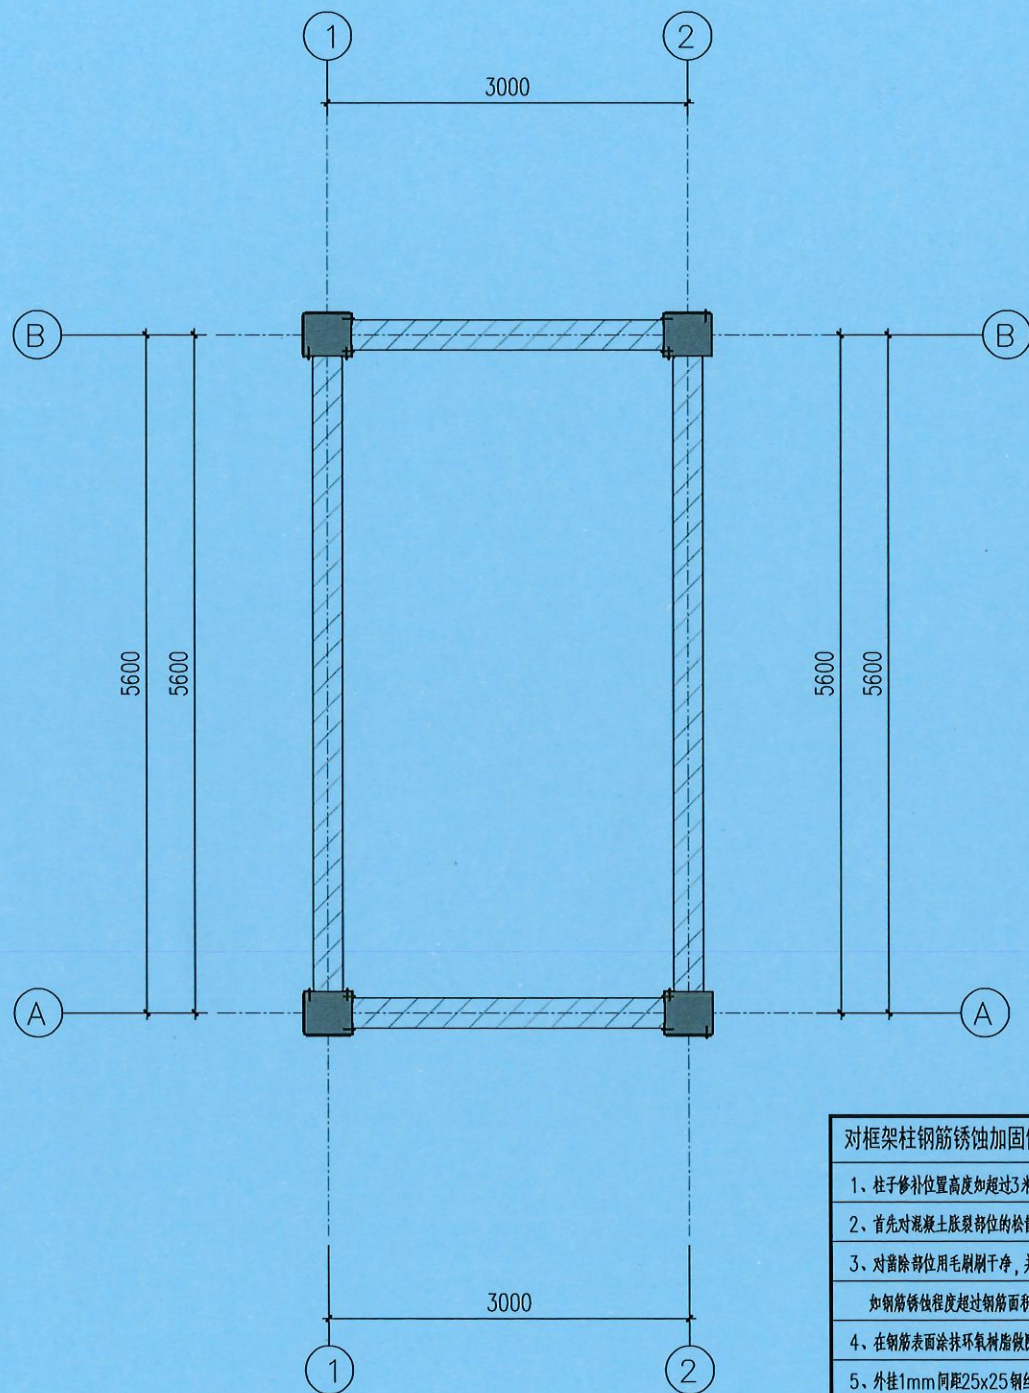
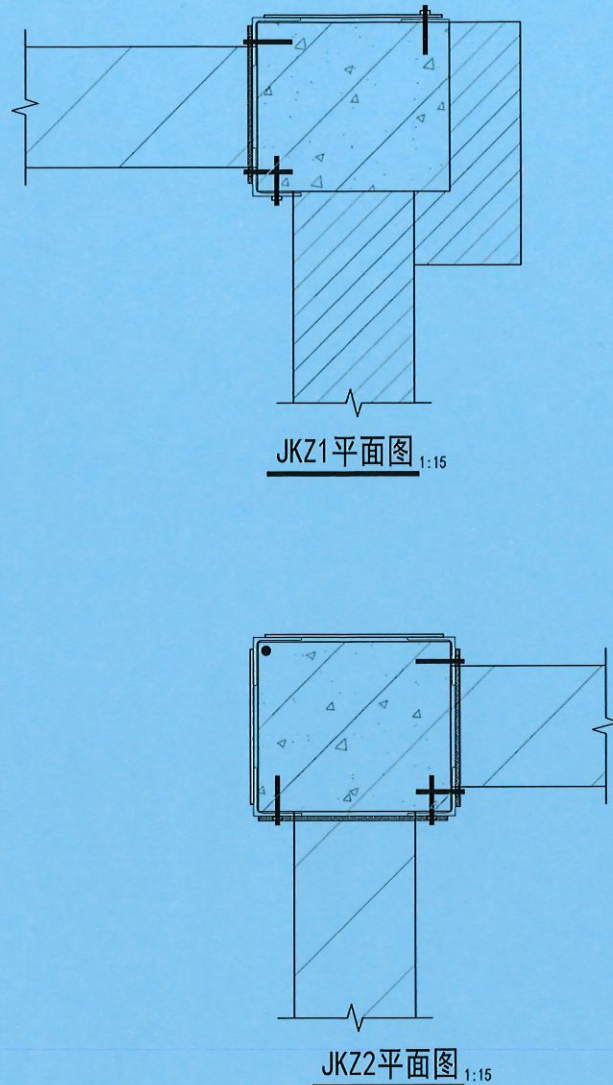
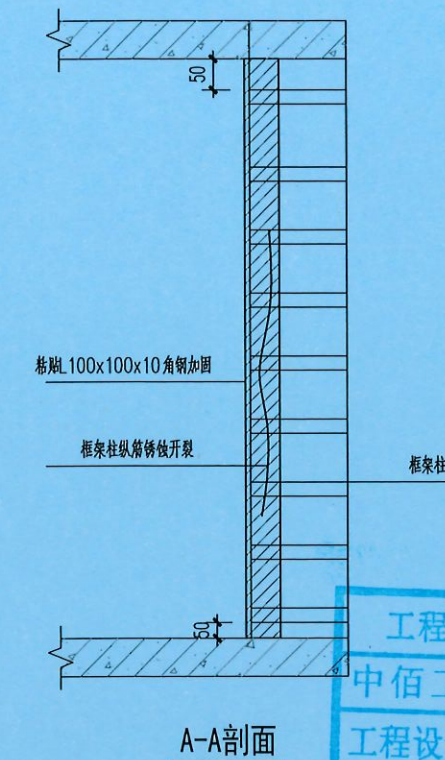
框架柱钢筋锈蚀加固补强大样

对框架柱钢筋锈蚀加固修复方案:

- 1、柱子修补位置高度如超过3米,采用高空车进行施工;
- 2、首先对混凝土表面疏松部位进行凿除,做到小锤细查,避免损伤结构钢筋;
- 3、对凿除部位用毛刷清理干净,并用水冲洗,使其无松动石子及粉尘,钢筋使用钢刷清理干净,保证修补砂浆与钢筋有良好的结合;  
如钢筋锈蚀程度超过钢筋面积的15%,可将锈蚀钢筋采用HRB400同等直径钢筋与原有钢筋焊接,焊接长度取单面焊10d, d为钢筋直径。
- 4、在钢筋表面涂环氧树脂防腐处理;
- 5、外挂1mm间距25x25钢丝网;
- 6、采用环氧砂浆抹面、养护;
- 7、框架柱角钢筋锈蚀修复后,凿除周边抹灰面层,打磨平整后,增加粘贴100x100x10厚角钢以及-5x100@300钢板加固

框架柱、结构钢筋锈蚀部位凿除松散混凝土，清理除锈、环氧树脂防腐、挂网后用环氧砂浆修复，

柱角与梁侧粘贴 L100×100×10 角钢并加设钢板加固；二、三层板底锈蚀严重，除锈修补后整块粘贴钢板，

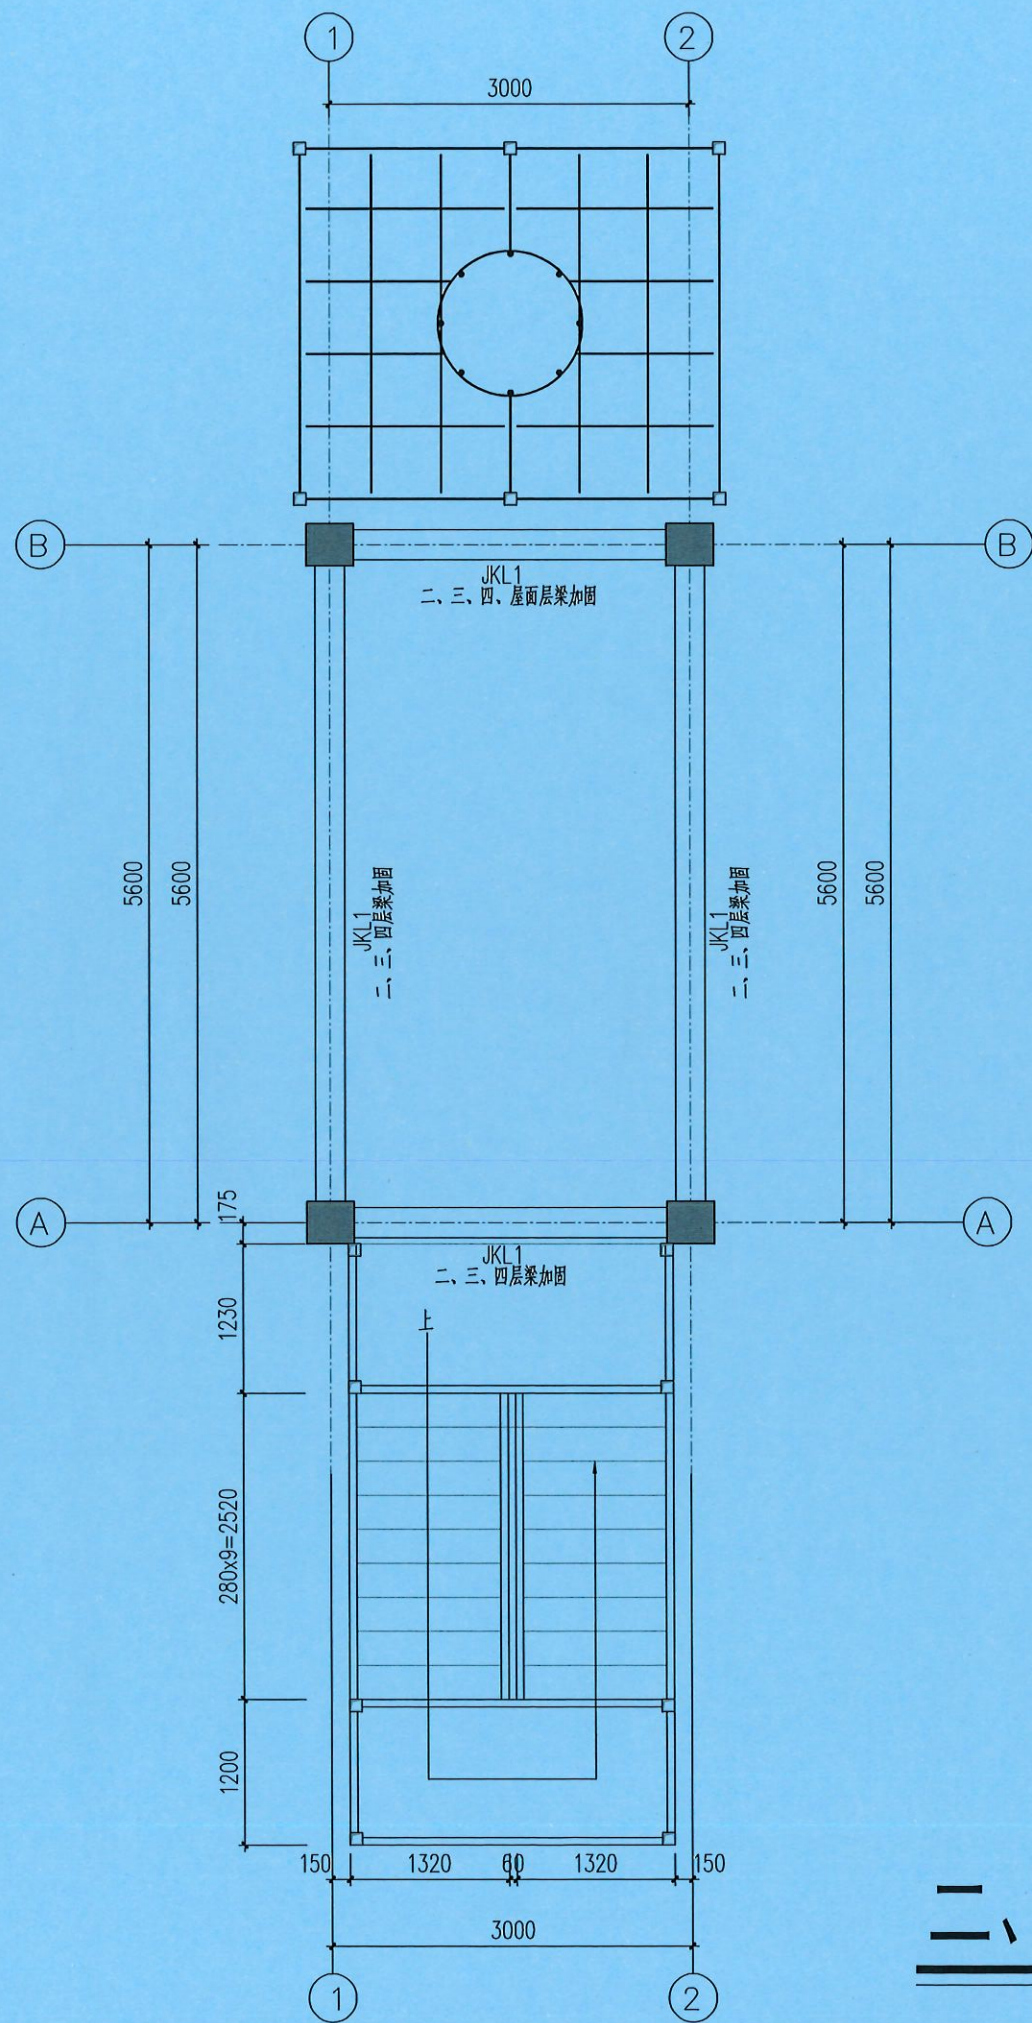
框架梁钢筋锈蚀加固补强大样

对结构梁钢筋锈蚀加固修复方案:

- 1、梁修补位置高度超过1.5米,采用搭设脚手架进行施工;
- 2、首先对混凝土酥裂部位的松散砼进行凿除,做到小锤细凿,避免损伤结构钢筋;
- 3、对凿除部位用毛刷清理干净,并用水冲洗,使其无松动石子及粉尘,钢筋使用钢刷清理干净,保证修补砂浆与钢筋有较好的结合;  
如钢筋锈蚀程度超过钢筋面积的15%,可将锈蚀钢筋采用HRB400同等直径钢筋与原有钢筋焊接,焊接长度取单面焊10d, d为钢筋直径。
- 4、在钢筋表面涂抹环氧树脂防腐处理;
- 5、外挂1mm间距25x25钢丝网;
- 6、采用环氧砂浆抹面、养护;
- 7、结构梁角部钢筋锈蚀修复后,凿除周边抹灰面层,打磨平整后,在上下两侧各增加粘贴L100x100x10厚角钢加固,中间焊接5mm厚钢板@300和M10@300加强。

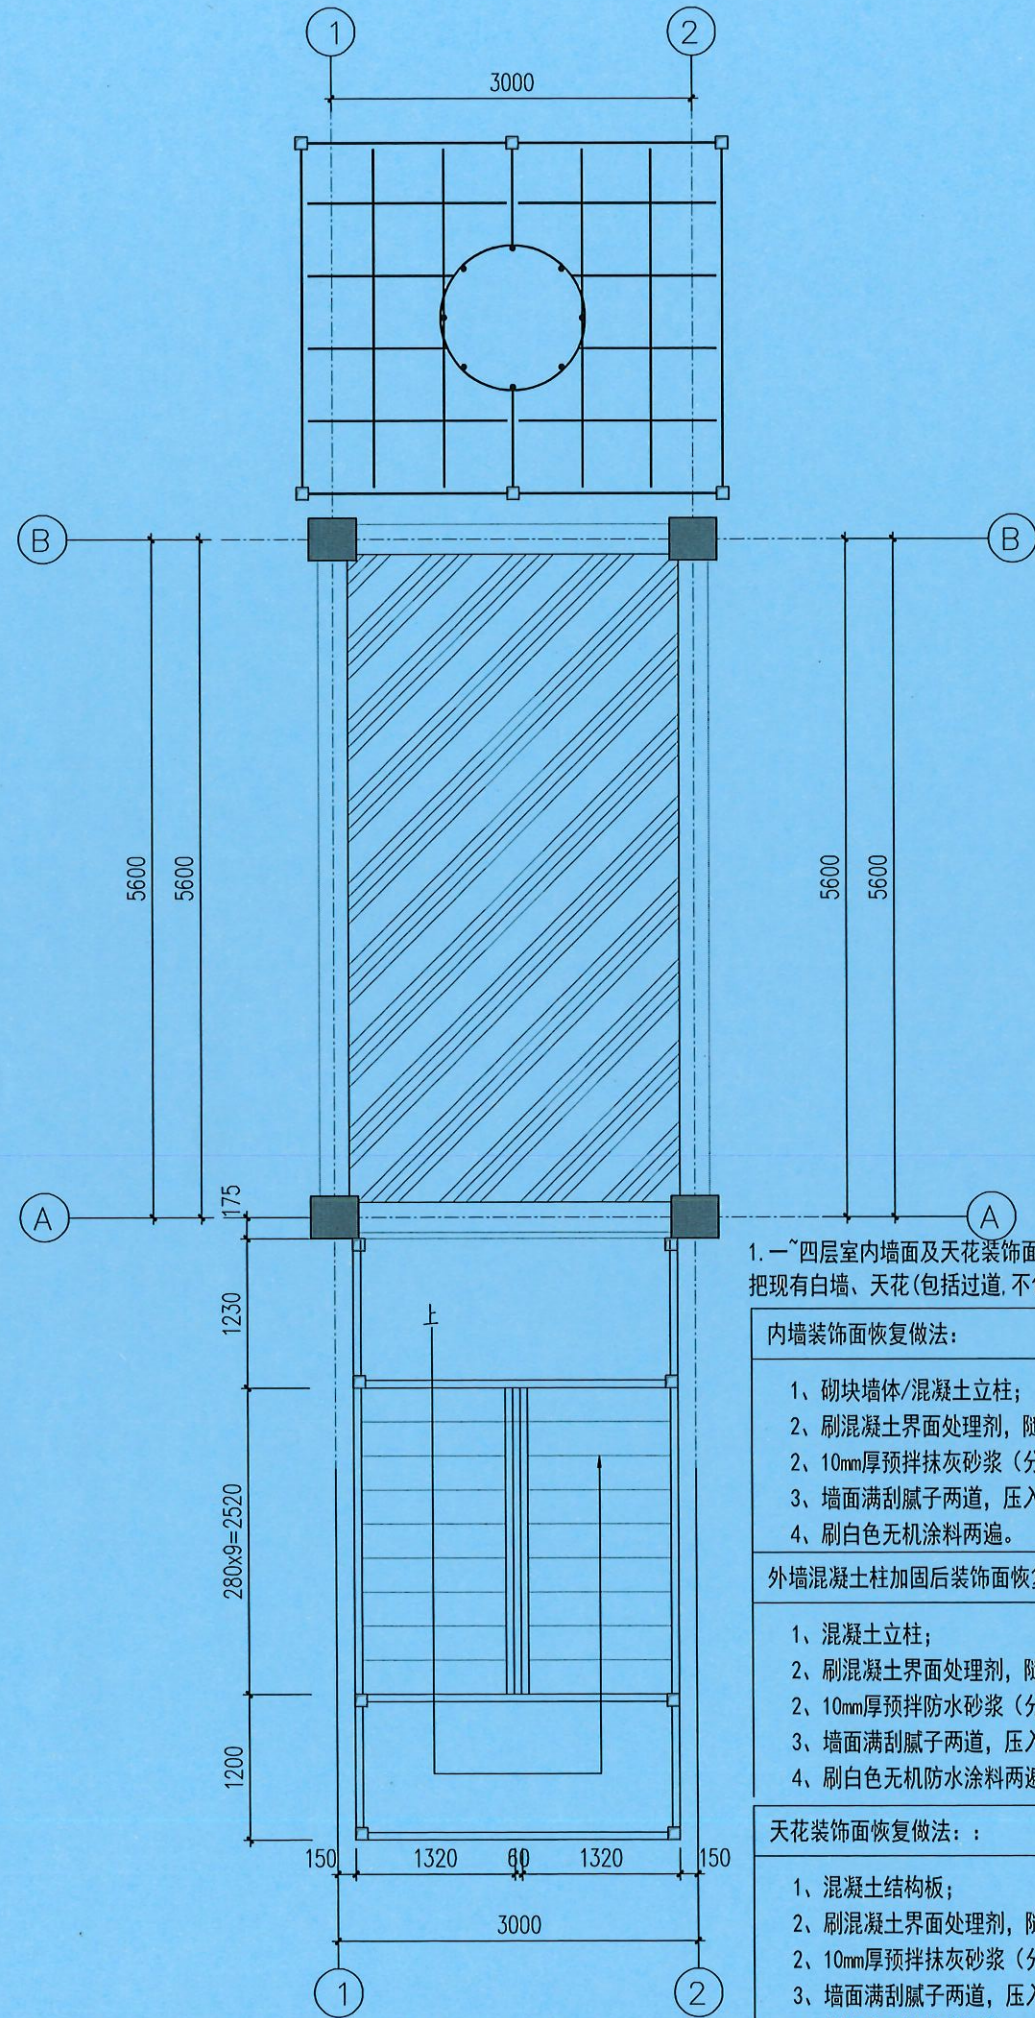
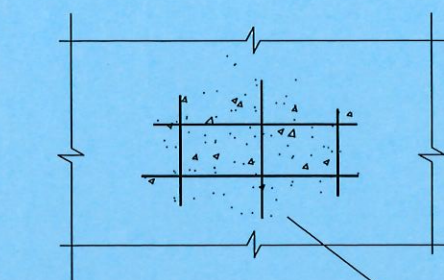
楼板钢筋锈蚀处理大样

- 二、三层整个天面板范围
1. 凿开酥松混凝土
  2. 钢筋除锈、断筋补焊
  2. 钢筋涂刷环氧树脂结构胶保护
  3. 涂刷界面剂
  4. 砂浆修补

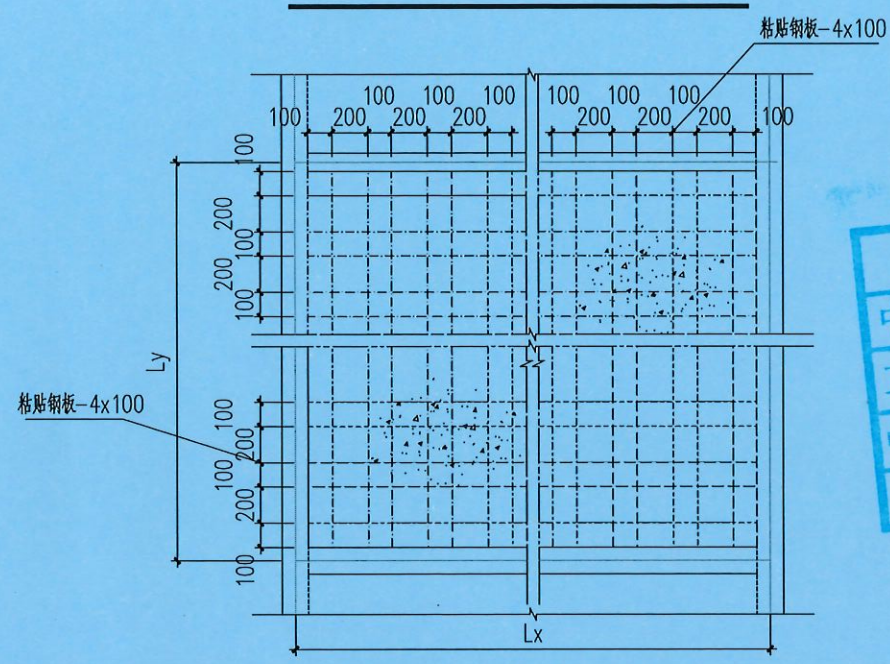
楼板钢筋锈蚀处理后加固方案

板底多点位钢筋锈蚀的处理加固方法  
应先处理完钢筋锈蚀后再粘碳纤维布加固

| 对结构板钢筋锈蚀加固修复方案: |
| 二层板及三层板底钢筋锈蚀严重, 采用除锈焊接钢筋后, 高强聚合物砂浆修复后, 再整块楼板的板底增加粘贴钢板加固。 |
| 2、首先对混凝土板底部位的松散砂浆进行凿除, 做到小修小补, 避免损伤结构钢筋; |
| 如钢筋锈蚀程度超过钢筋面积的15%, 可将锈蚀钢筋采用HRB400同等直径钢筋与原有钢筋焊接, 焊接长度取单面焊10d, d为钢筋直径。 |
| 7、楼板钢筋锈蚀修复后, 凿除周边抹灰面层, 打磨平整后, 整个楼板的板底粘贴钢板加固补强。 |

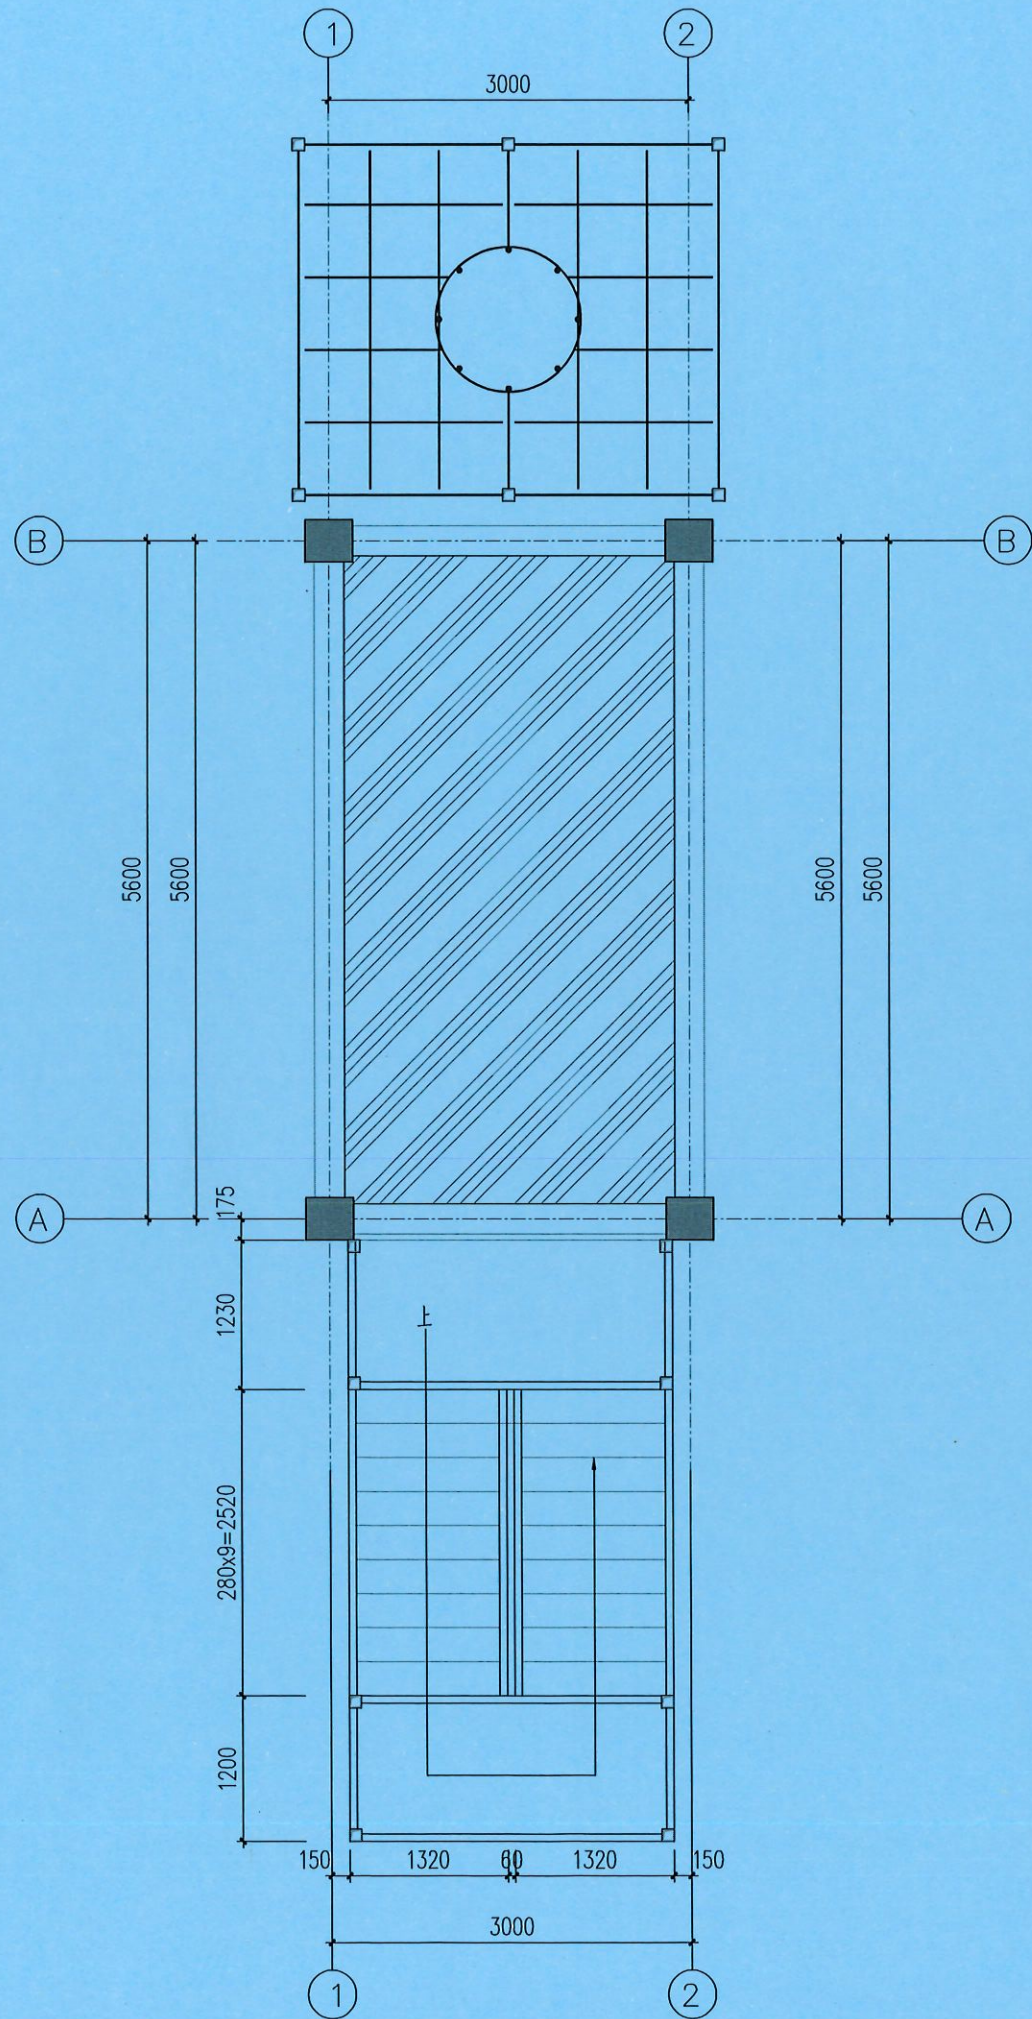
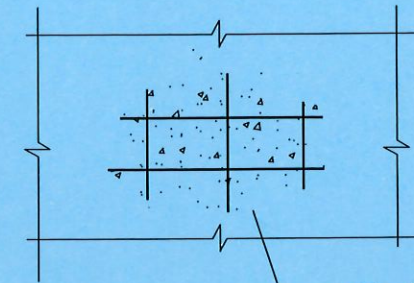
楼板钢筋锈蚀处理大样

- 四层、屋面层50%天面板范围
1. 凿开酥松混凝土
  2. 钢筋除锈、断筋补焊
  2. 钢筋涂刷环氧树脂结构胶保护
  3. 涂刷界面剂
  4. 砂浆修补

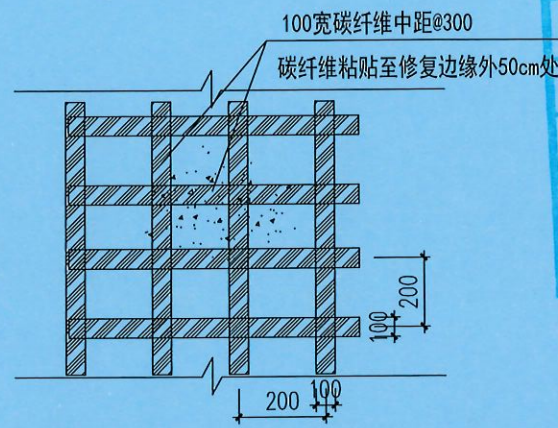
楼板钢筋锈蚀处理后加固方案

板底局部点钢筋锈蚀的处理加固方法  
应先处理完钢筋锈蚀后再粘碳纤维布加固

| 对结构板钢筋锈蚀加固修复方案: |
| 四层板和屋面层不是很严重,采用除锈焊接钢筋后,高强聚合物砂浆修复后,再局部粘碳纤维布处理; |
| 2、首先对混凝土酥松部位的松散砂进行凿除,做到小锤细凿,避免损伤结构钢筋; |
| 如钢筋锈蚀程度超过钢筋面积的15%,可将锈蚀钢筋采用HRB400同等直径钢筋与原有钢筋焊接,焊接长度取单面焊10d,d为钢筋直径。 |
| 7、楼板钢筋锈蚀修复后,凿除周边抹灰面层,打磨平整后,在碳纤维粘贴至楼板钢筋修复边缘外50cm处加固补强。 |

四层板及屋面板锈蚀较轻，修复后局部粘贴碳纤维布。施工按规范采用高空车、脚手架作业，确保结构安全与使用功能恢复。

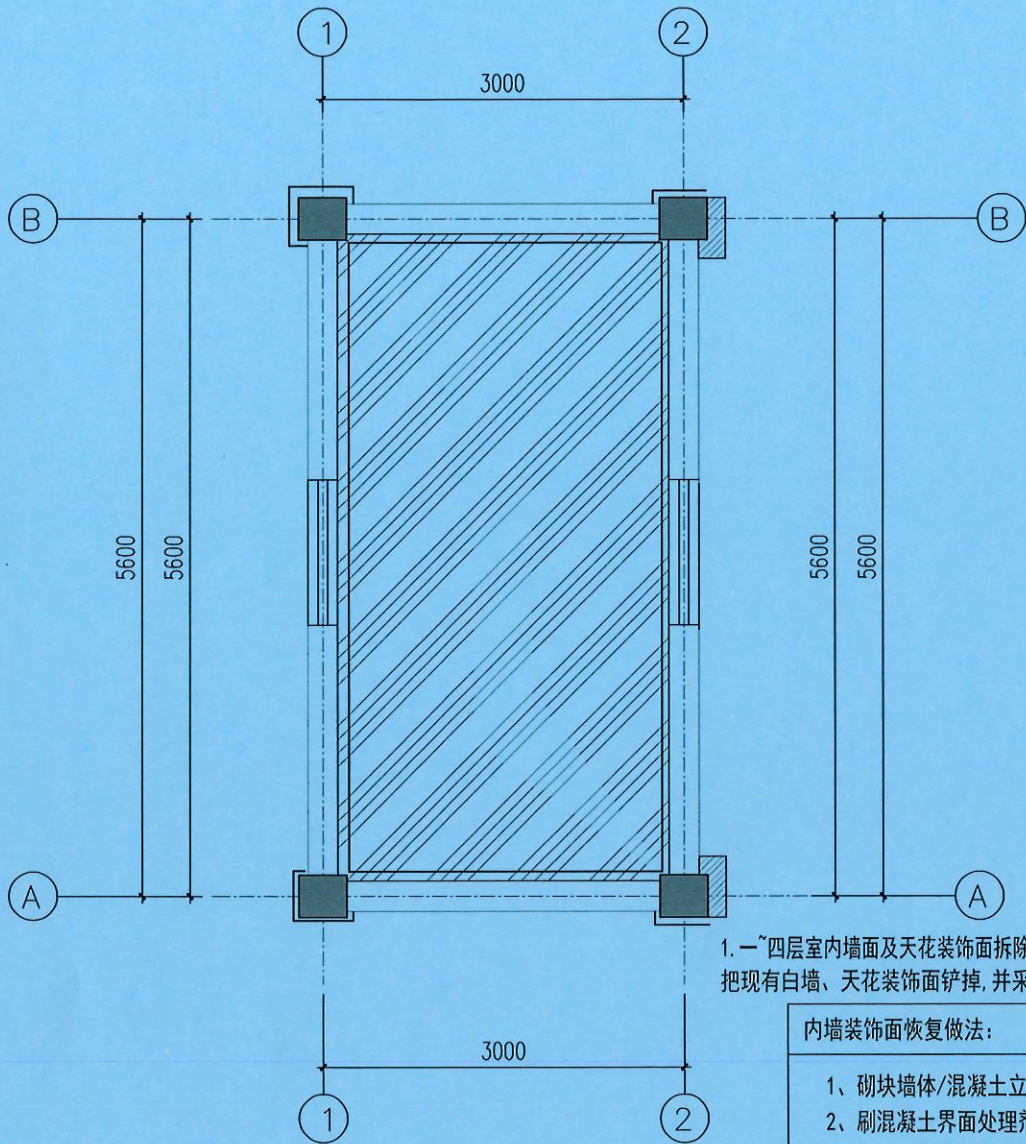
1~四层室内外装饰恢复平面

1. 一~四层室内墙面及天花装饰面拆除后恢复，外墙混凝土柱加固拆除后后装饰面恢复；把现有白墙、天花装饰面铲掉，并采用如下做法：

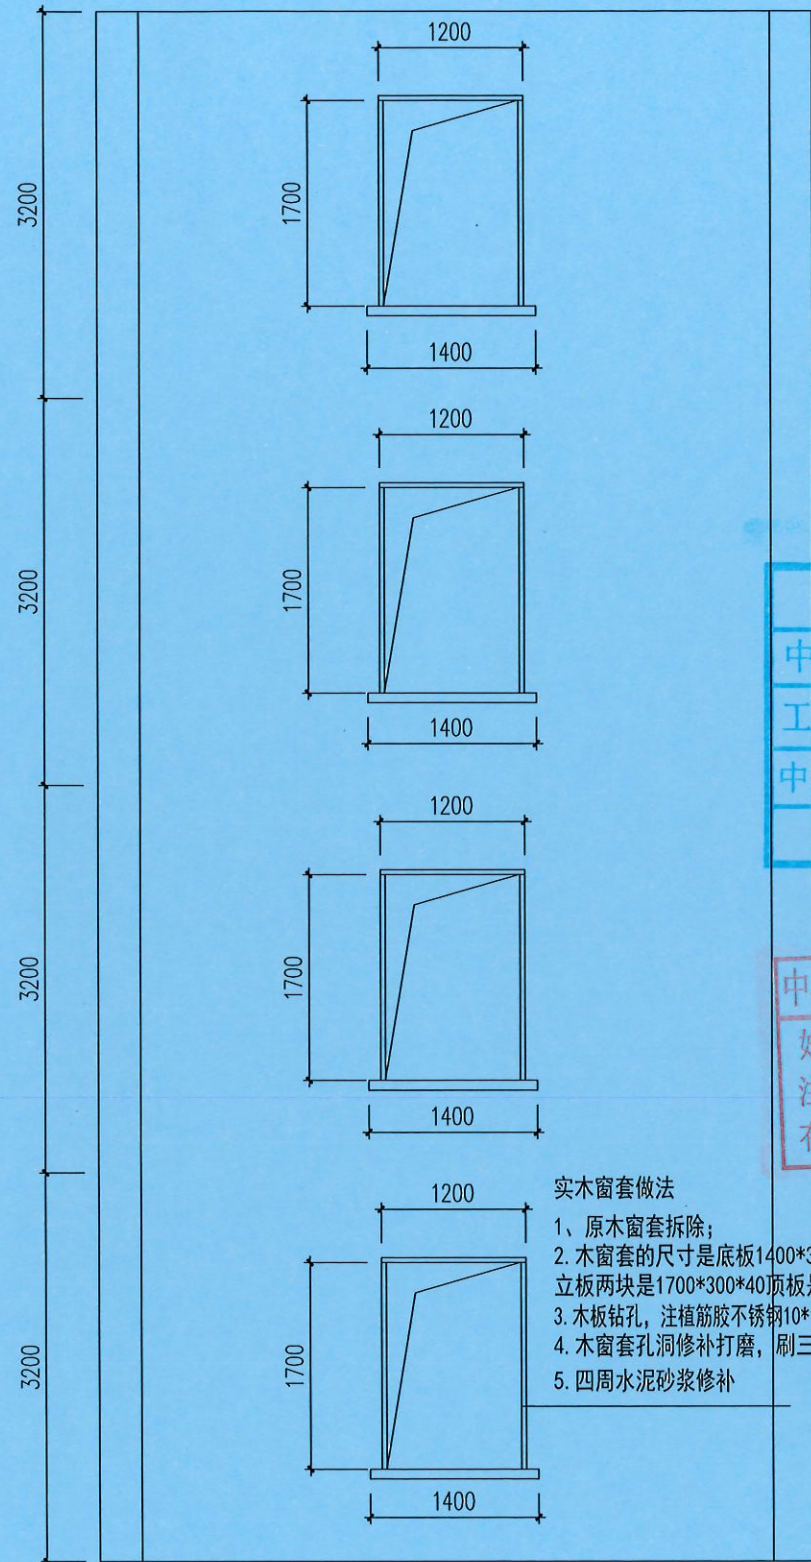
实木窗套做法

- 1、原木窗套拆除；
2. 木窗套的尺寸是底板1400\*350\*80，立板两块是1700\*300\*40顶板是1200\*300\*40，；
3. 木板钻孔，注植钢筋不锈钢10\*150膨胀螺丝固定安装13套。
4. 木窗套孔洞修补打磨，刷三遍黄色油漆
5. 四周水泥砂浆修补
